**AUDITORÍA PRACTICA DE SEGURIDAD  
INTERSECCIÓN 9**

**AVENIDA MIGUEL ÁNGEL DE QUEVEDO Y  
UNIVERSIDAD**

## Problemática detectada y acciones a implementar

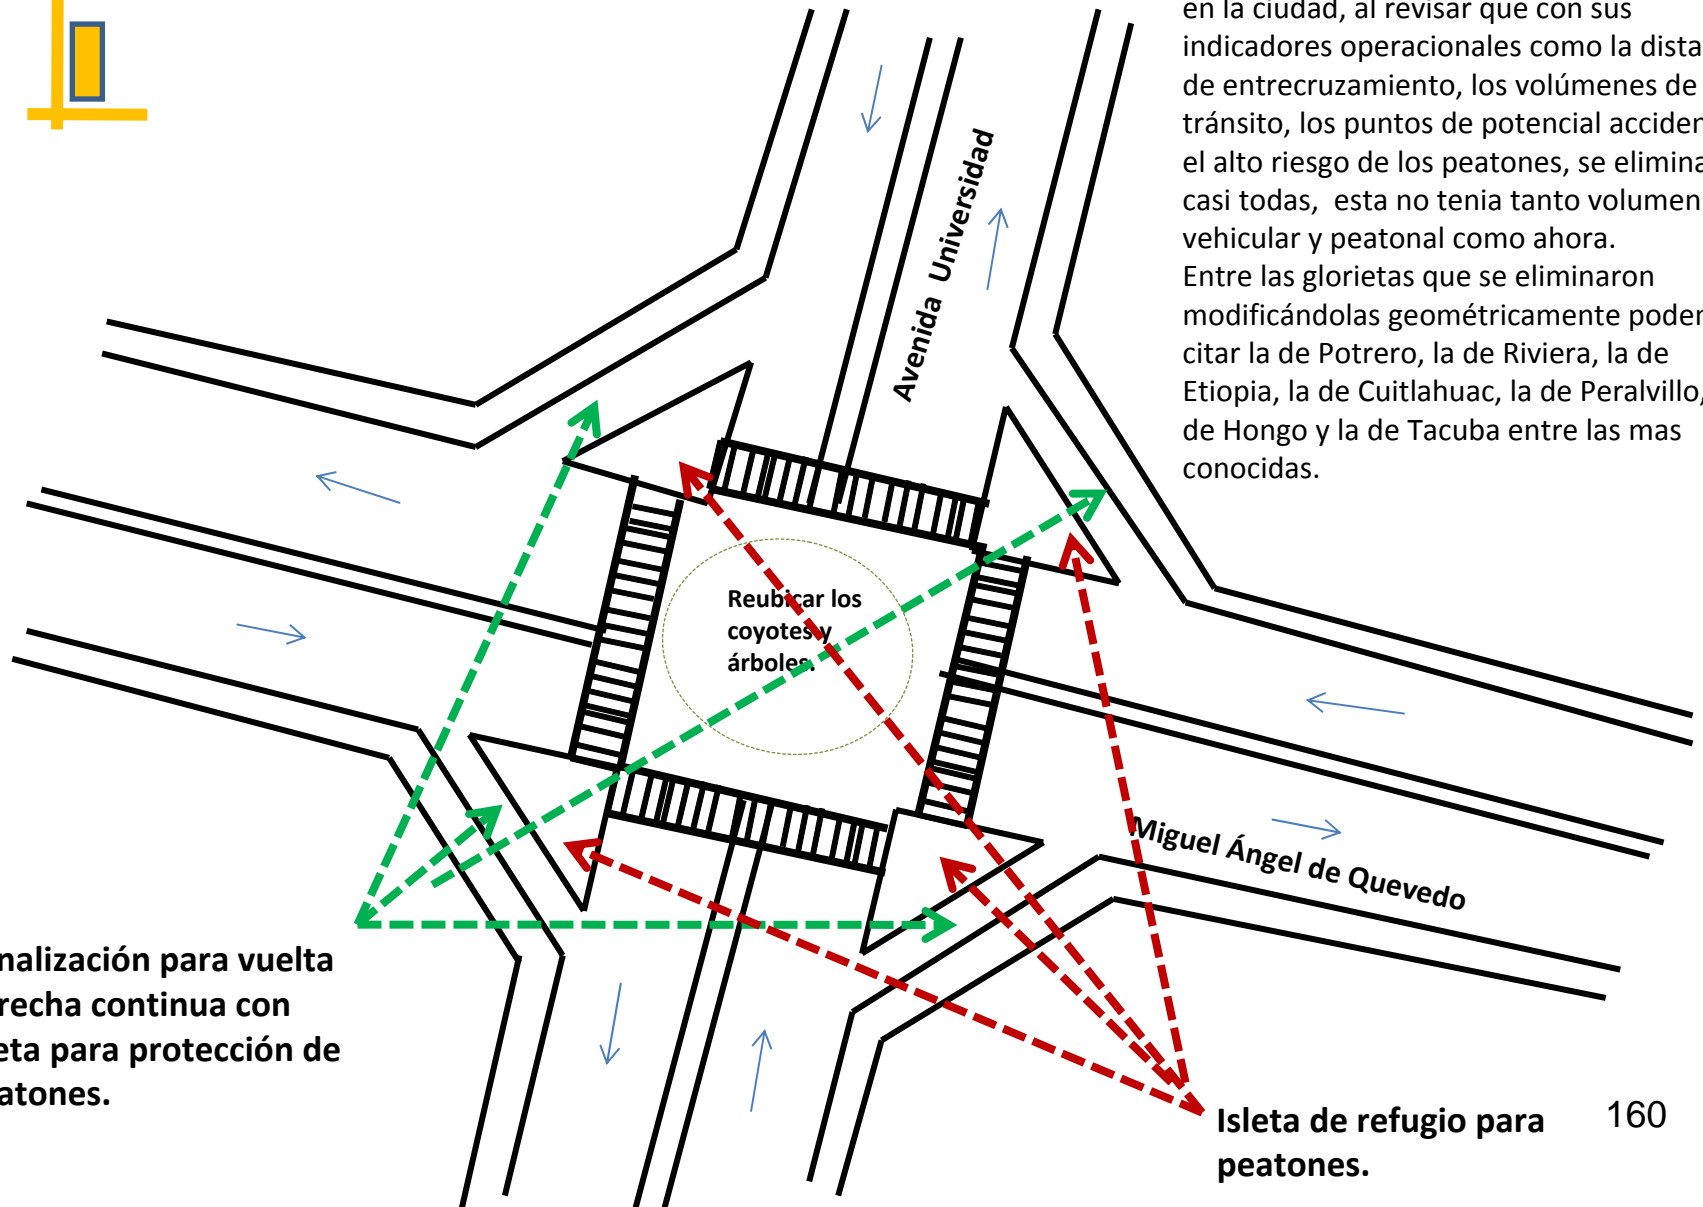
# Evaluar posible eliminación de la glorieta de los coyotes quedando en intersección de 4 ramas con canalizaciones de vuelta derecha e isletas de refugio (banqueta) para los peatones

Existían en los años 70's casi 300 glorietas en la ciudad, al revisar que con sus indicadores operacionales como la distancia de entrecruzamiento, los volúmenes de tránsito, los puntos de potencial accidente y el alto riesgo de los peatones, se eliminaron casi todas, esta no tenía tanto volumen vehicular y peatonal como ahora. Entre las glorietas que se eliminaron modificándolas geométricamente podemos citar la de Potrero, la de Riviera, la de Etiopia, la de Cuitlahuac, la de Peralvillo, la de Hongo y la de Tacuba entre las más conocidas.

Canalización para vuelta derecha continua con isleta para protección de peatones.

Isleta de refugio para peatones. 160

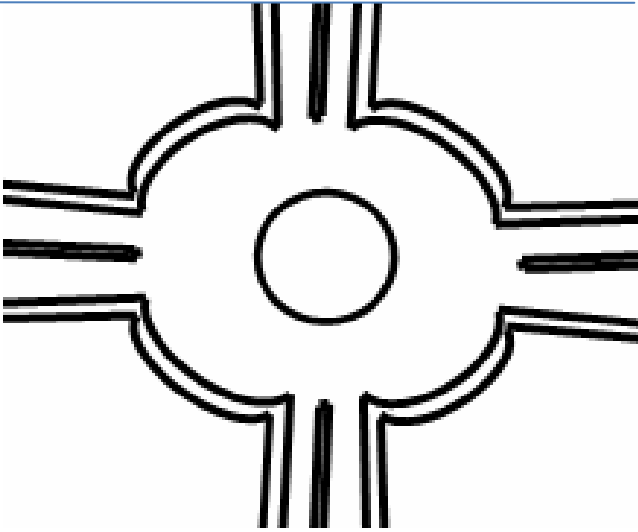
Denominación y correlación fotográfica	Problemática peatonal

<p>Las vueltas a la derecha impiden que el peatón aproveche su tiempo y espacio para cruzar con seguridad.</p>	<p>No existen semáforos para peatones en ninguna de las cuatro ramas de la intersección, solo semáforos vehiculares.</p>	<p>Existen marcas tipo cebra pero ya muy des pintadas, es indispensable pintarlas mas frecuentemente</p>	
	<p>Hay banquetas muy dañadas que requieren ser adecuadas.</p>	<p>En una visita si había policías actuando, en otra no hubo policías. Existen en dos de las esquinas, rampas de accesos y salidas de vehículos, en áreas conflictivas.</p>	<p>En 2 de las 4 esquinas hay muchos puestos invadiendo la vía peatonal restando seguridad al peatón.</p>	
Problemática conductores	Acciones a implementar			
<p>Las glorietas operan bien solo con volúmenes vehiculares muy bajos. Esta glorieta es muy pequeña y con grandes vueltas izquierdas y flujos vehiculares muy altos. Los puntos de potencial accidente son muchos.</p>	<p>1 Colocar semáforos peatonales en las 4 ramas de la intersección.</p>	<p>2 Repintar las marcas tipo cebra y darles un mantenimiento frecuente.</p>	<p>3 Reparar las banquetas de toda la intersección, destinando recursos para su mantenimiento.</p>	<p>4 Deben eliminarse ó reubicarse los puestos "fijos y semifijos" de las esquinas sureste y suroeste.. También deberán reubicarse ó señalarse los accesos y salidas de las esquinas.</p>

<p>Los vehículos que van a dar vueltas izquierdas saturan el área impidiendo que los que van a seguir de frente lo hagan con seguridad..</p>	<p>5 Programar una fase todo rojo para el paso seguro de los peatones que evite el conflicto vuelta derecha.</p>	<p>6 Revisar el diseño geométrico de la intersección, analizar conveniencia de eliminar la glorieta dejando intersección de 4 ramas con ó sin canalizaciones.</p>	<p>7 Verificar conveniencia de aumentar tamaños de los lentes de semáforo y colocarles visera a los que no la tienen.</p>	<p>8 Incrementar señalamiento para peatones. 9 Reubicar base de autobuses en las esquinas, solo parada momentánea.</p>

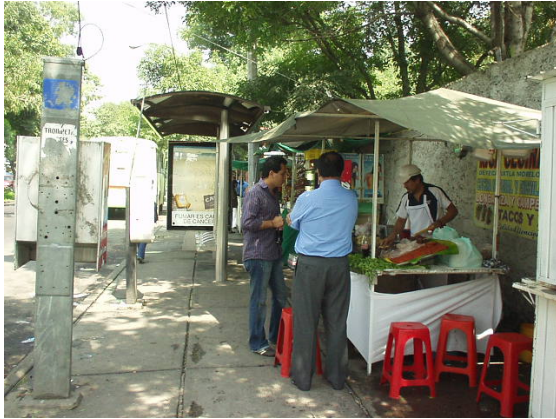
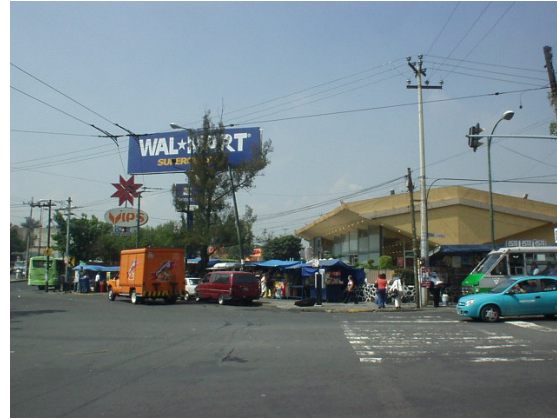
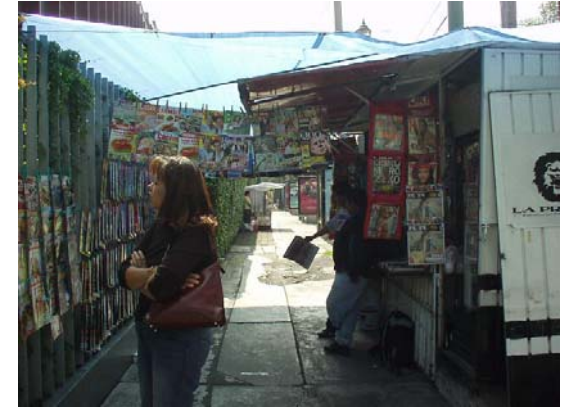
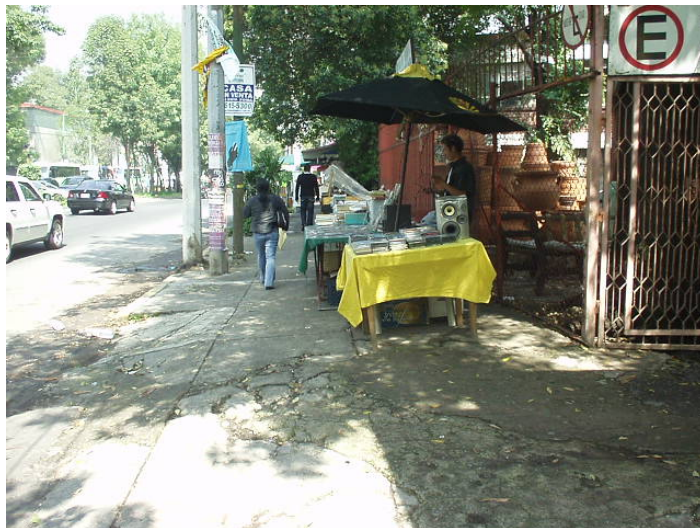
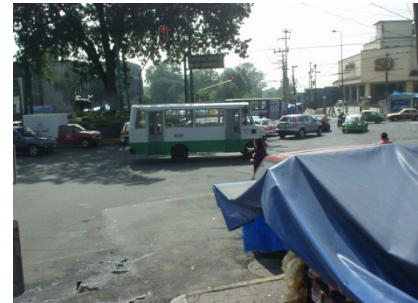
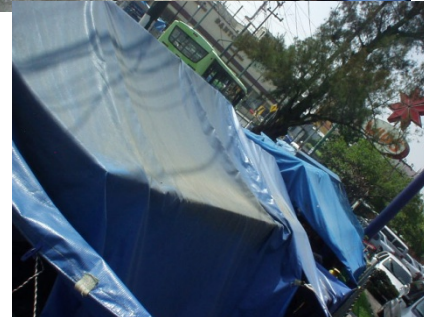
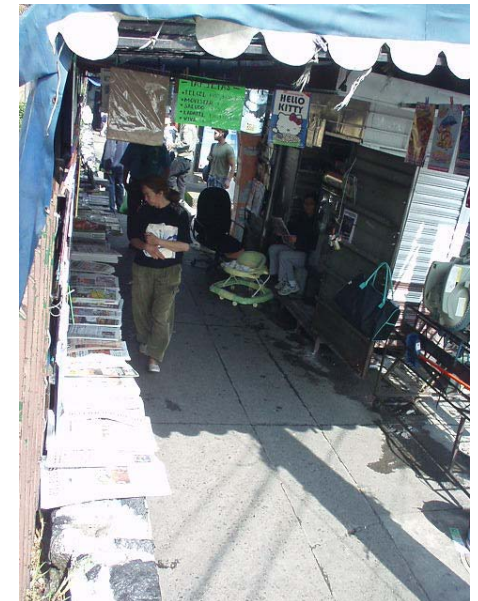
**En la intersección 2 de las 4 esquinas están saturadas completamente de puestos fijos y semifijos, que dificultan el caminado seguro de los peatones, deben ser reubicados.**

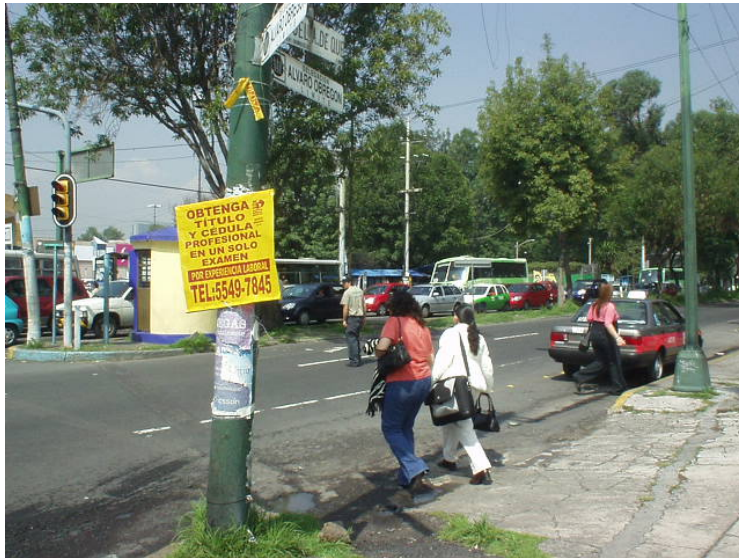
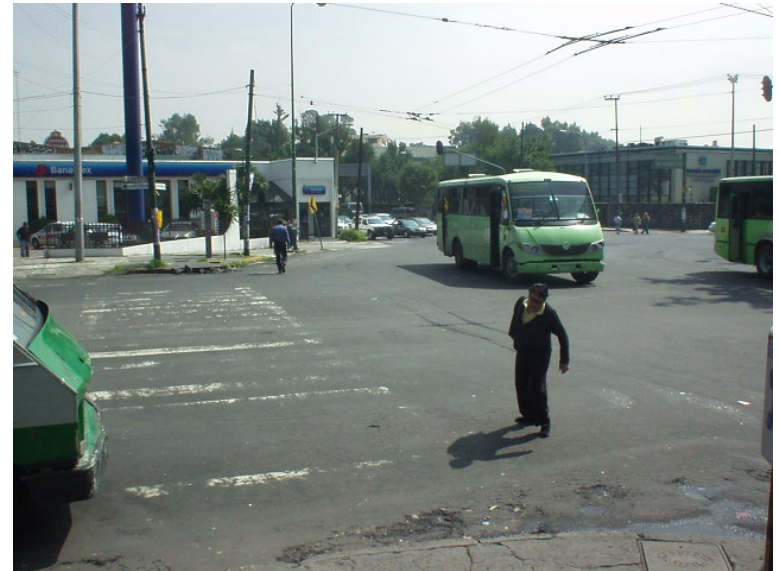
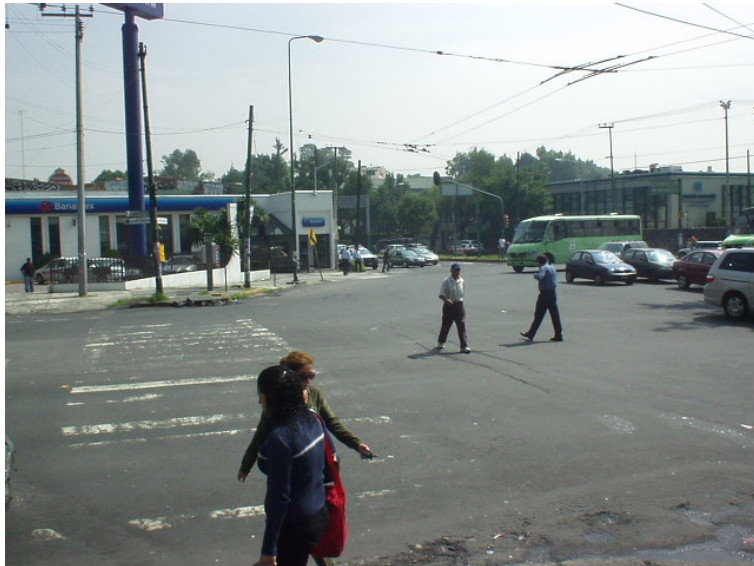
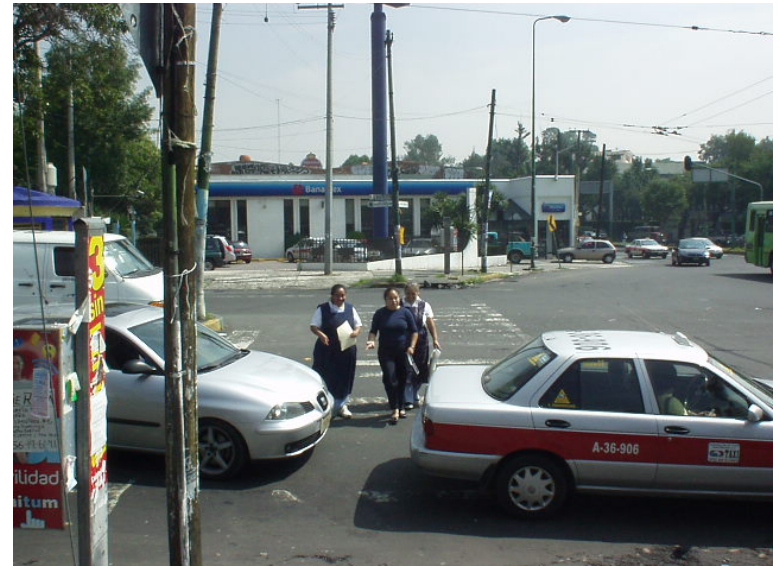
# Intersección de grandes dimensiones, en la que el peatón con frecuencia, realiza actos inseguros o imprudentes.

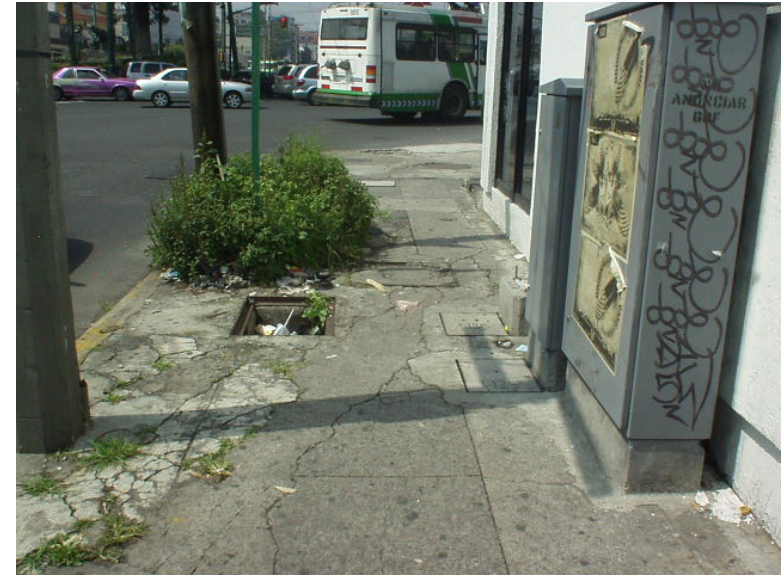
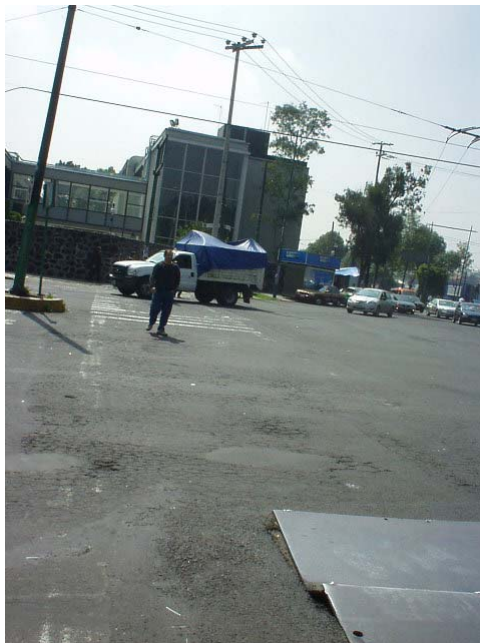
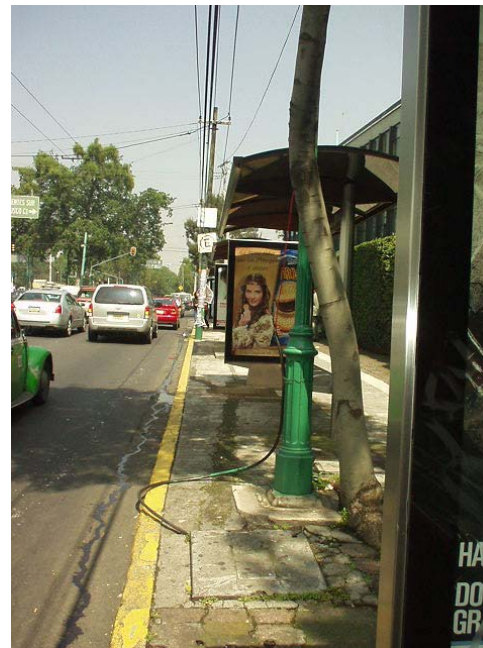
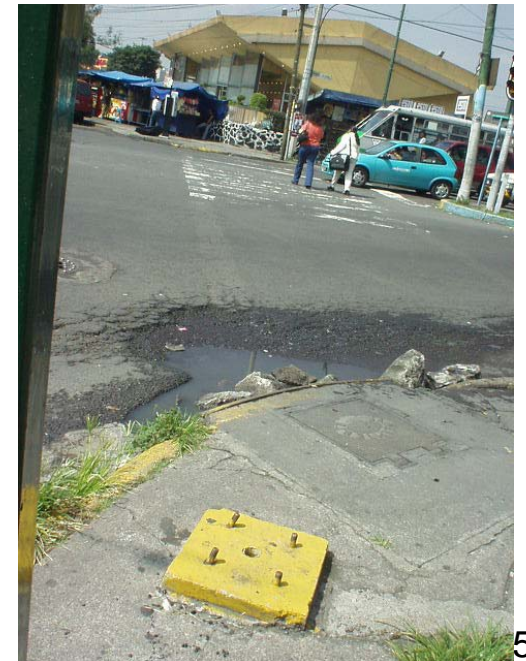
**Adicionalmente a los puestos son muchos los obstáculos sobre la banqueta, que constituyen grandes riesgos, para los peatones como árboles, postes, registros destapados, casetas de teléfono, piedras, bases de postes y cables colgando, cajas de control telefónico, hidrantes, etc.**

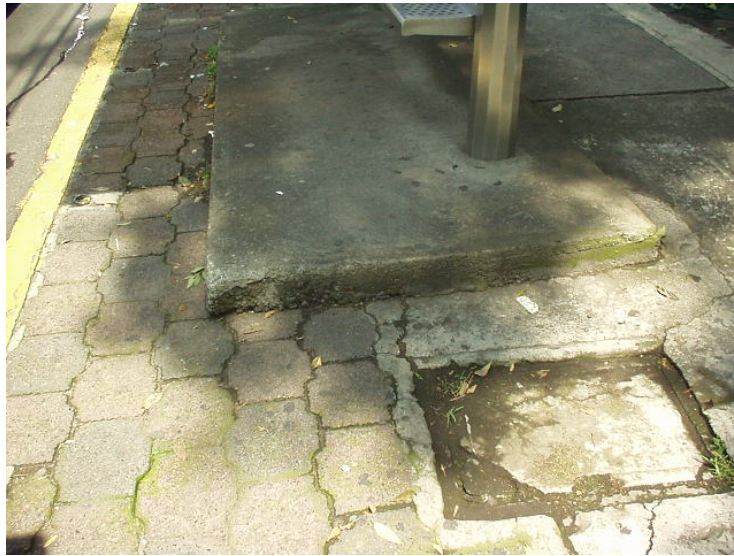
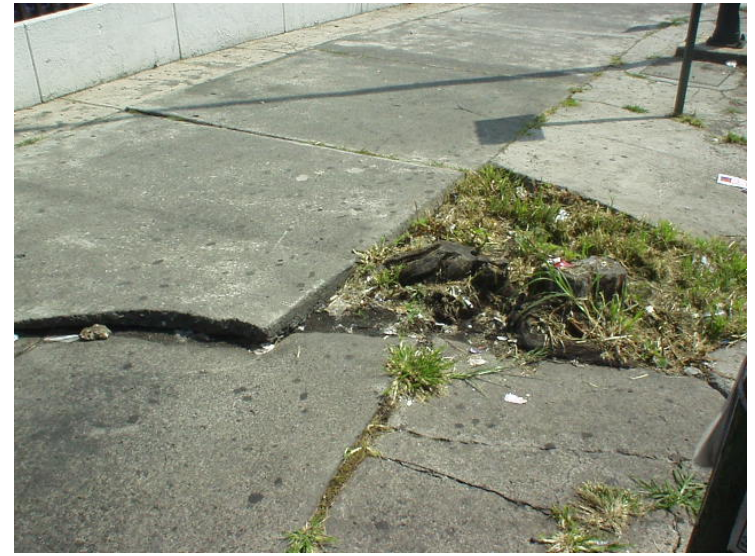
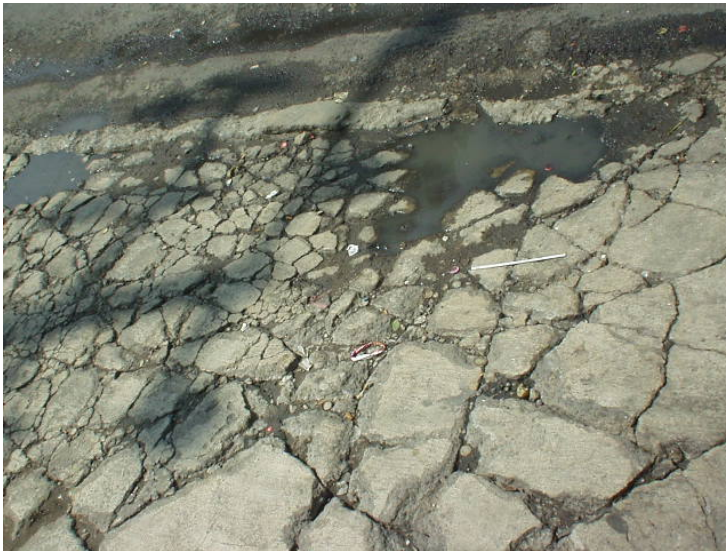
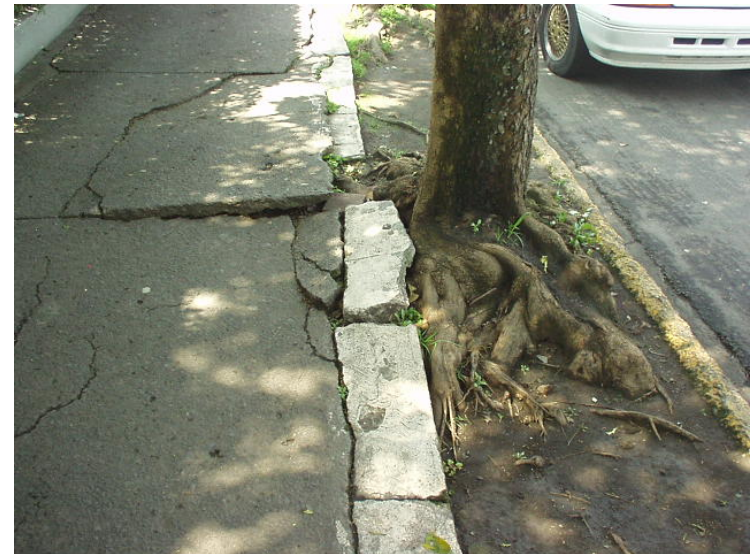
**Para gente de la tercera edad, tropezar y caer puede provocar fracturas múltiples, deben ser reparadas y darles mantenimiento.**

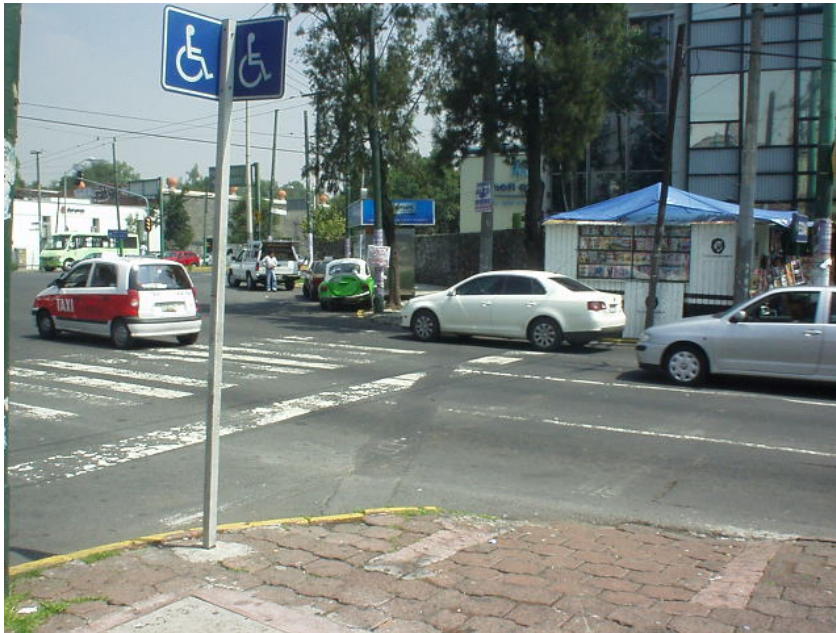
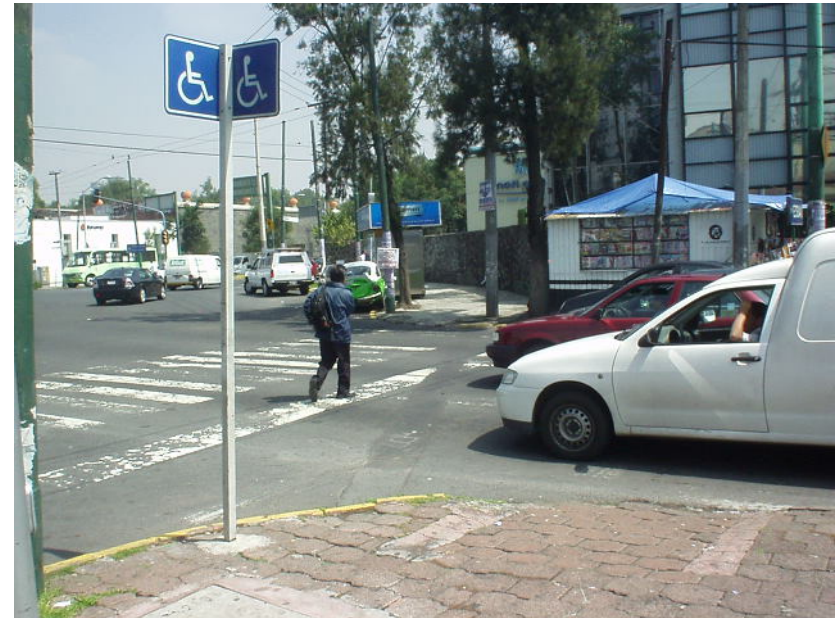
**Existen en la intersección rampas en banquetas y en algunos camellones para silla de ruedas para discapacitados pero no coinciden, por un lado está el paso tipo cebra y por otro las rampas.**

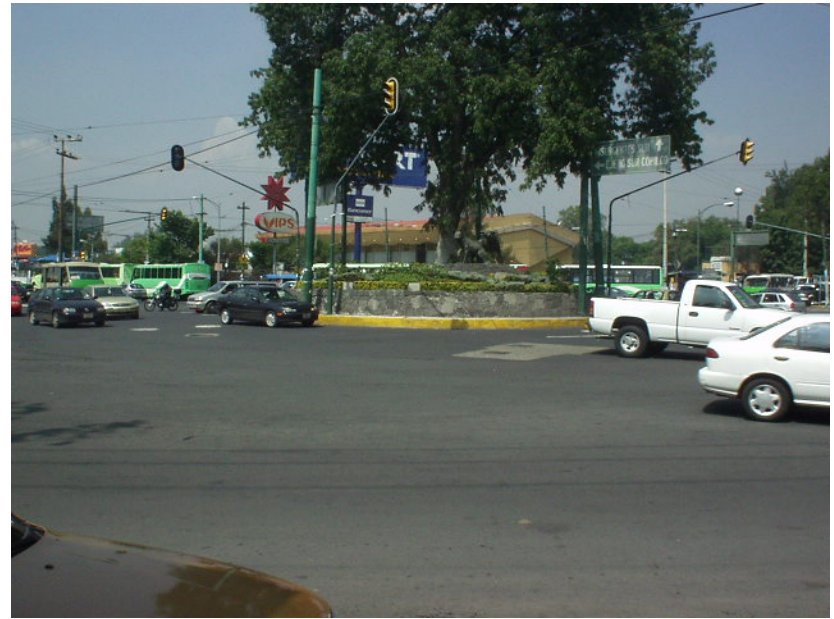
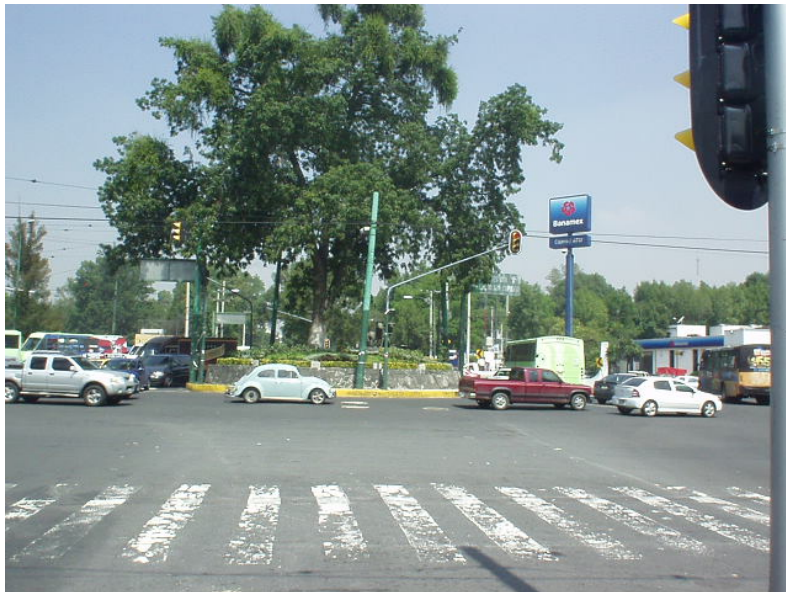
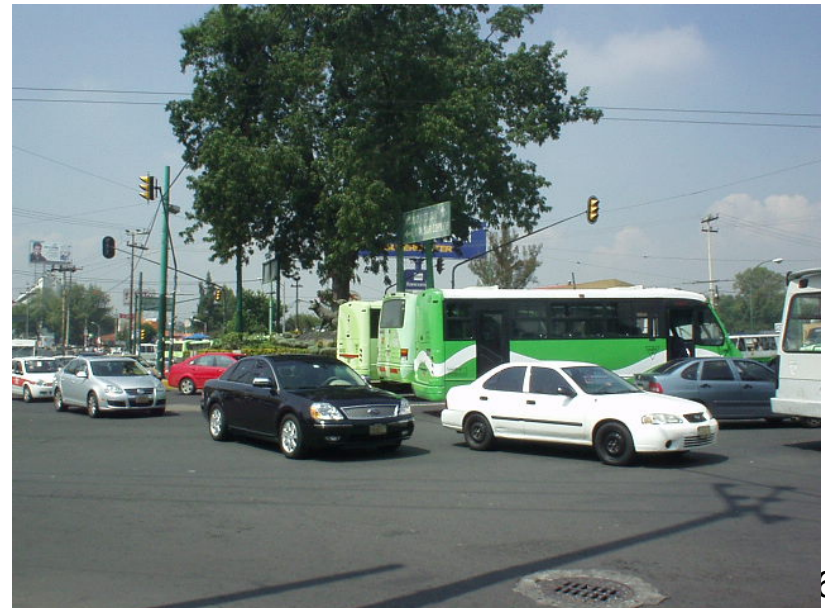
La operación apropiada de una glorieta está en función de la distancia de entrecruzamiento; cuando el volumen vehicular es elevado, resulta más adecuado reformar geoméricamente mediante canalizaciones, como se ha hecho en la mayoría de las glorietas de la ciudad. Ésta intersección está funcionando muy forzada y esto se traduce en un mayor riesgo para los peatones, ya que las vueltas derechas e izquierdas los agreden en tiempo y espacio.

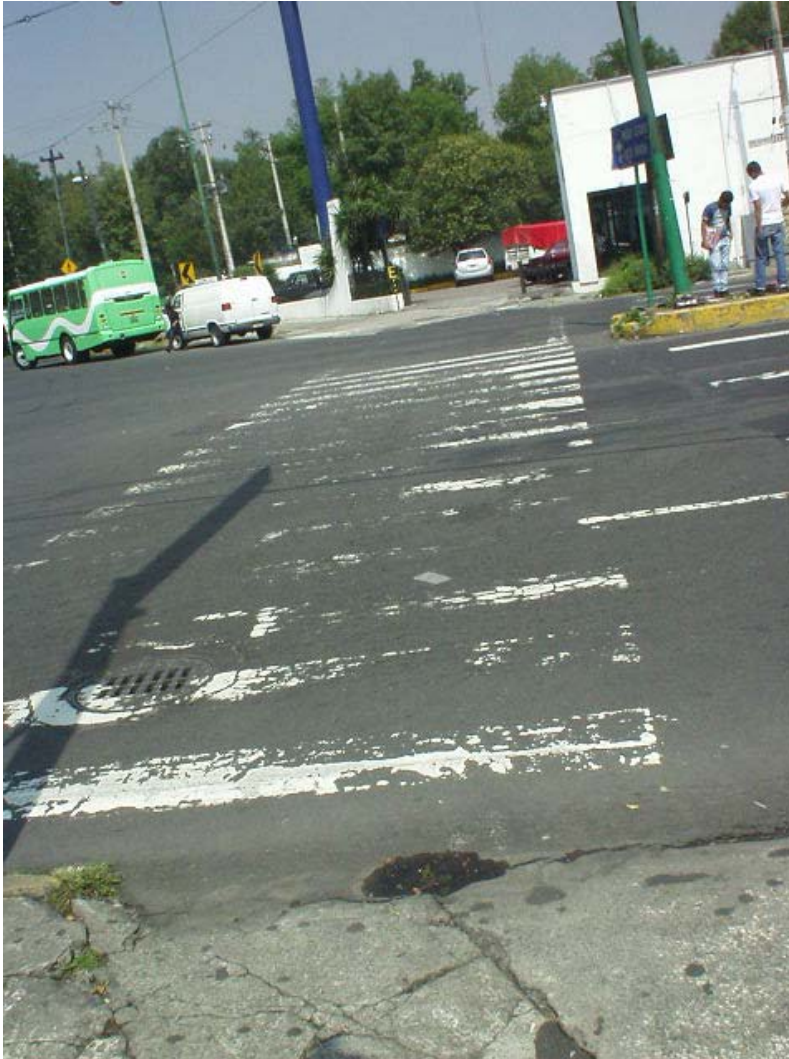
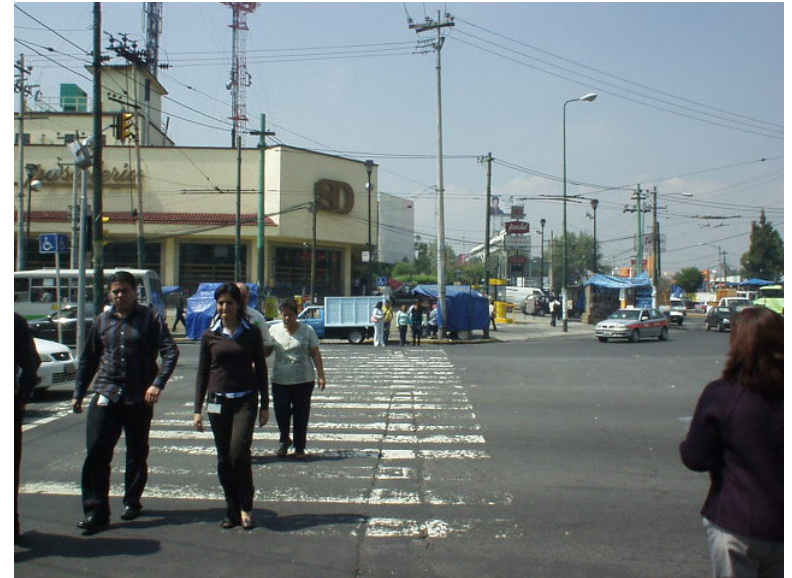
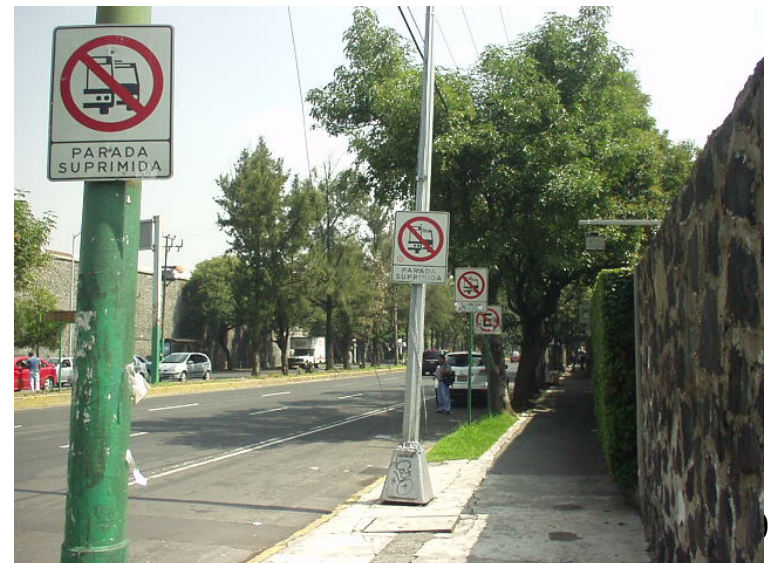
**Casi todo el señalamiento horizontal debe repintarse con frecuencia por seguridad.**

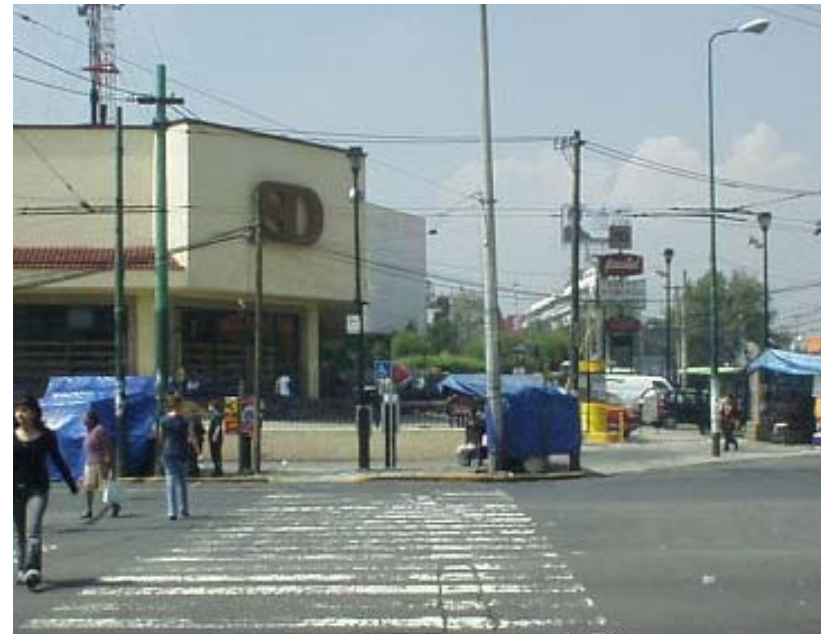
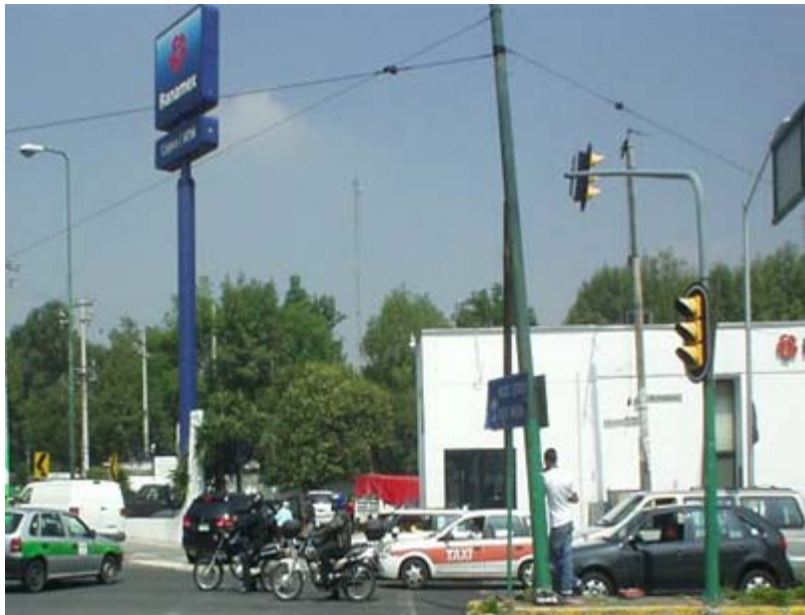
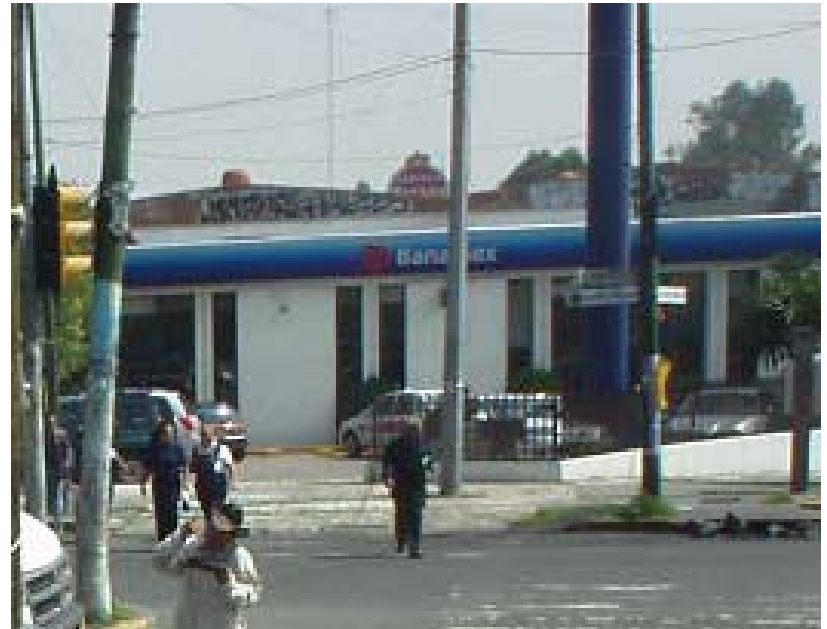
**También existen rampas de acceso y salida vehicular en 2 de las 4 esquinas y constituyen otro estorbo y riesgo para los peatones.**
