**AUDITORÍA PRACTICA DE SEGURIDAD  
INTERSECCIÓN 9**

**AVENIDA MIGUEL ÁNGEL DE QUEVEDO Y  
UNIVERSIDAD**

## Problemática detectada y acciones a implementar

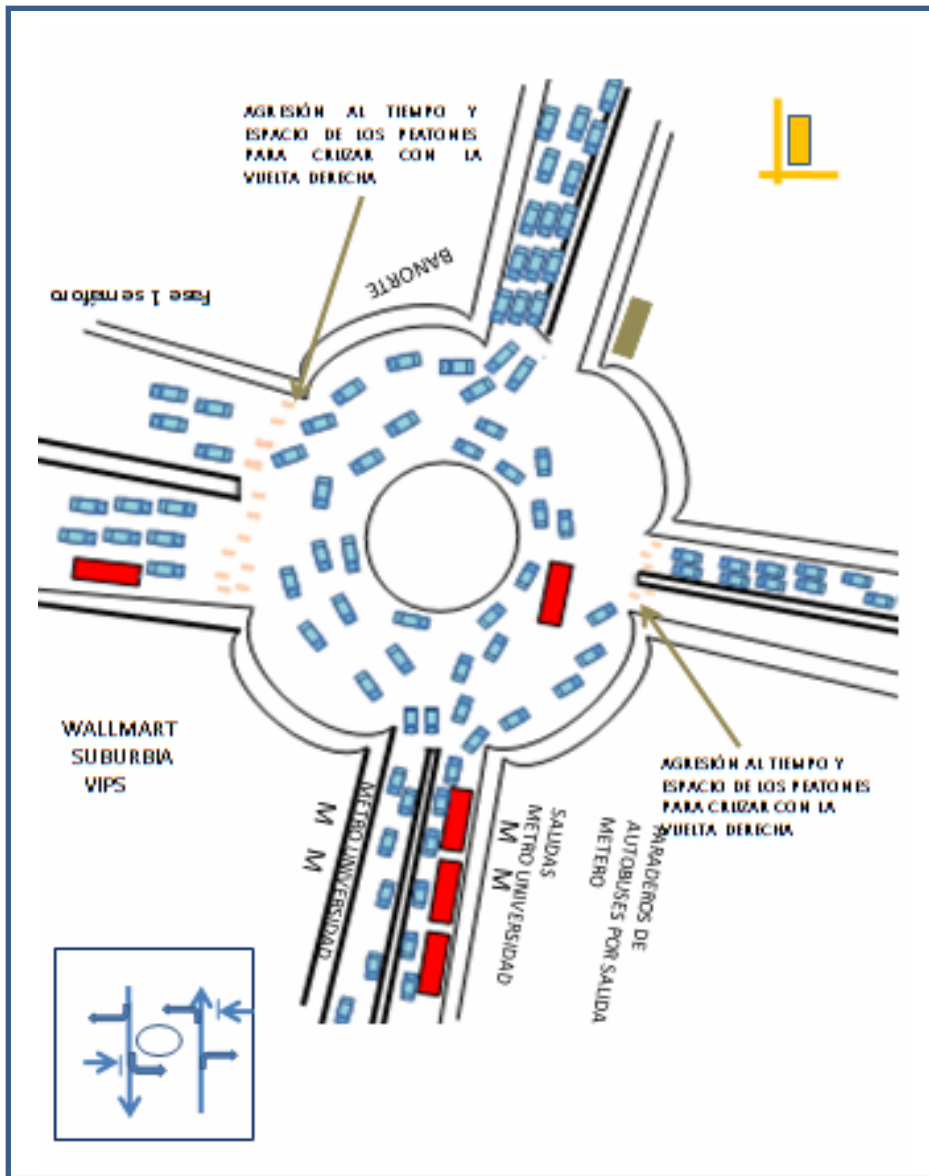
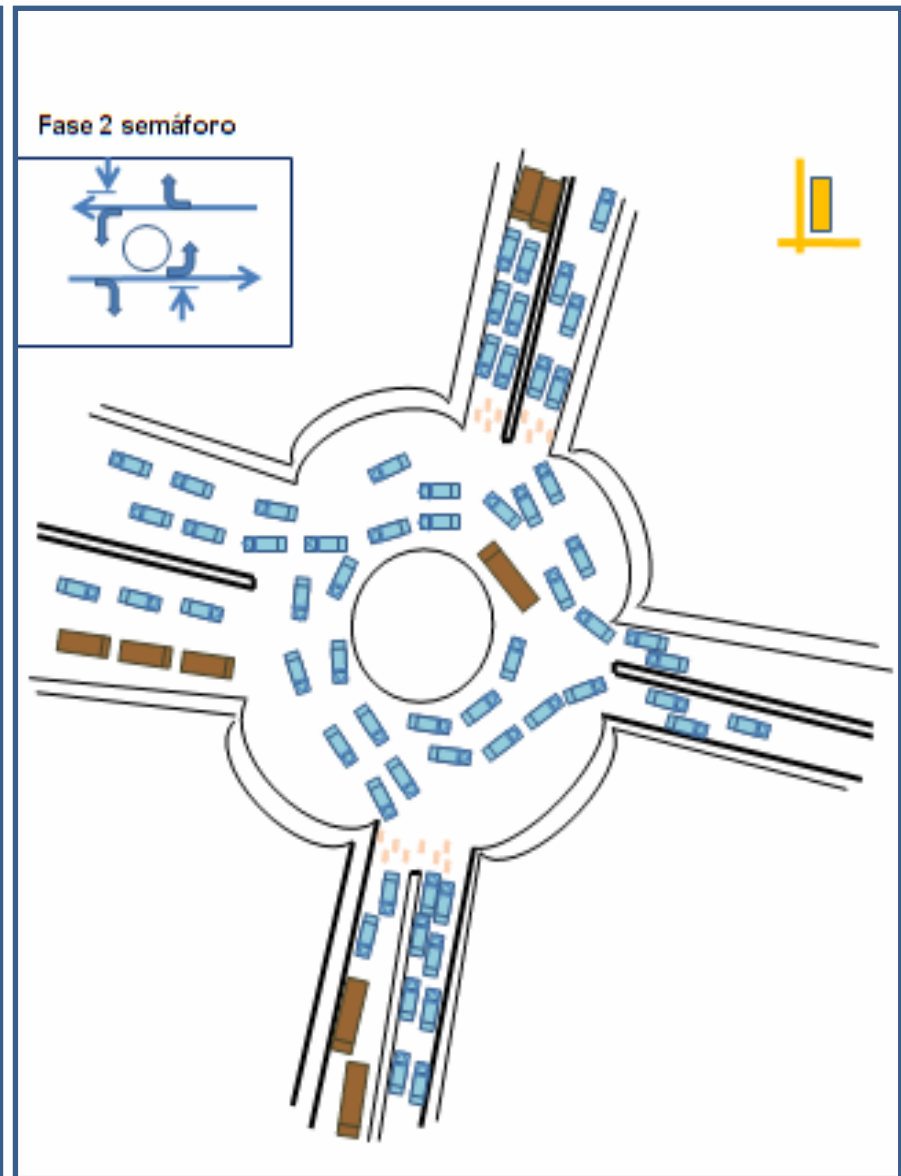
# Evaluar posible eliminación de la glorieta de los coyotes quedando en intersección de 4 ramas con canalizaciones de vuelta derecha e isletas de refugio (banqueta) para los peatones

Canalización para vuelta derecha continua con isleta para protección de peatones.

Isleta de refugio para peatones. 160

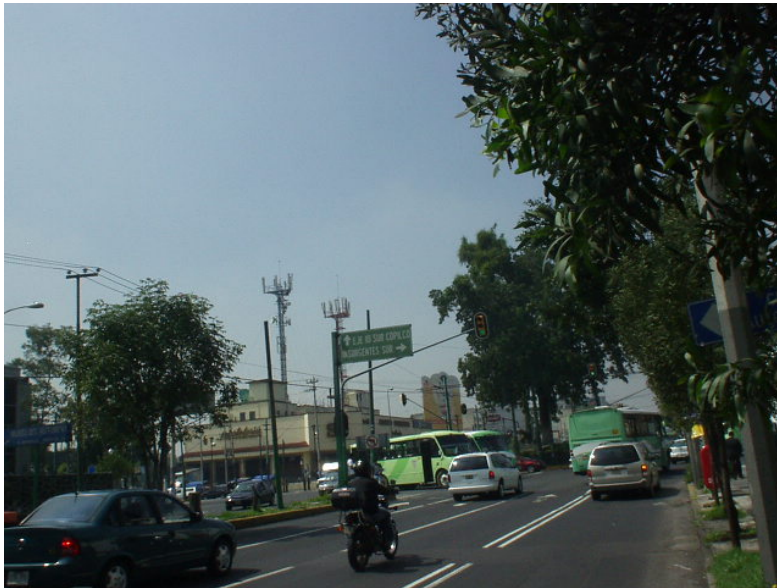
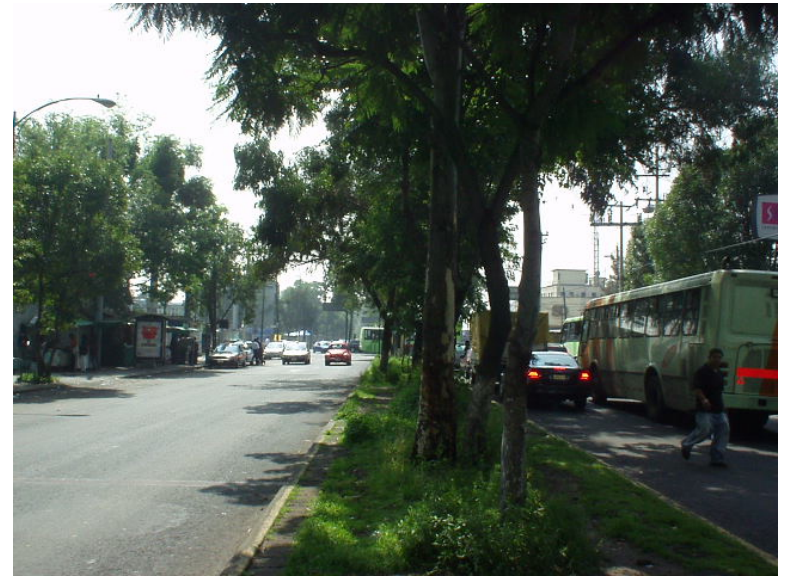
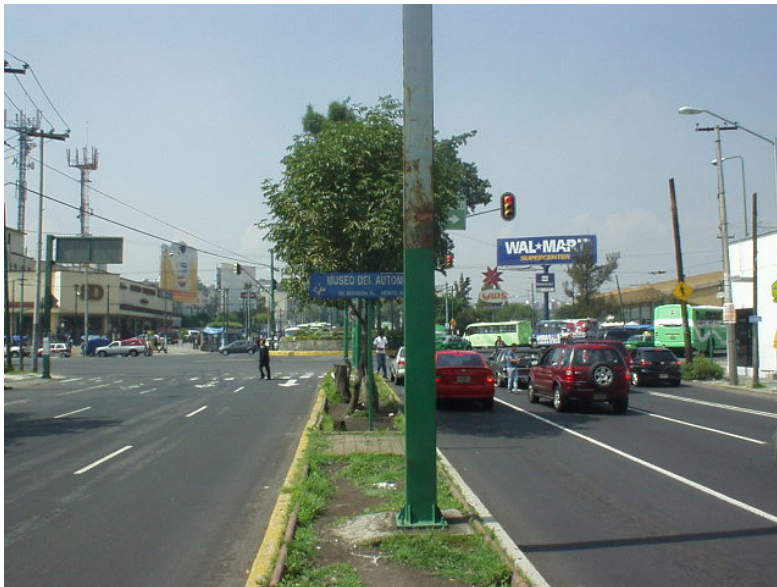
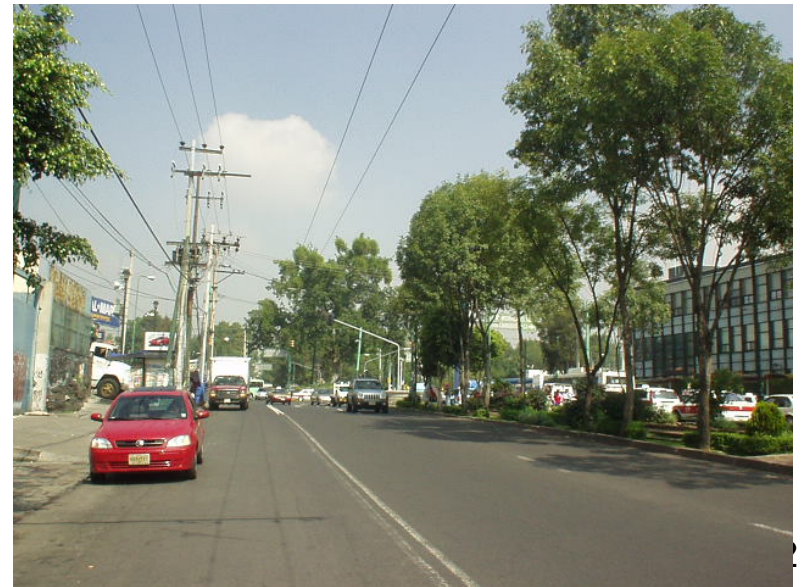
# Fotografías de la intersección desde cada uno de los accesos

**En la intersección 2 de las 4 esquinas están saturadas completamente de puestos fijos y semifijos, que dificultan el caminado seguro de los peatones, deben ser reubicados.**
